Eurométropole de Strasbourg

Élaboration du PAVE

Plan de mise en Accessibilité de la Voirie et des Espaces publics

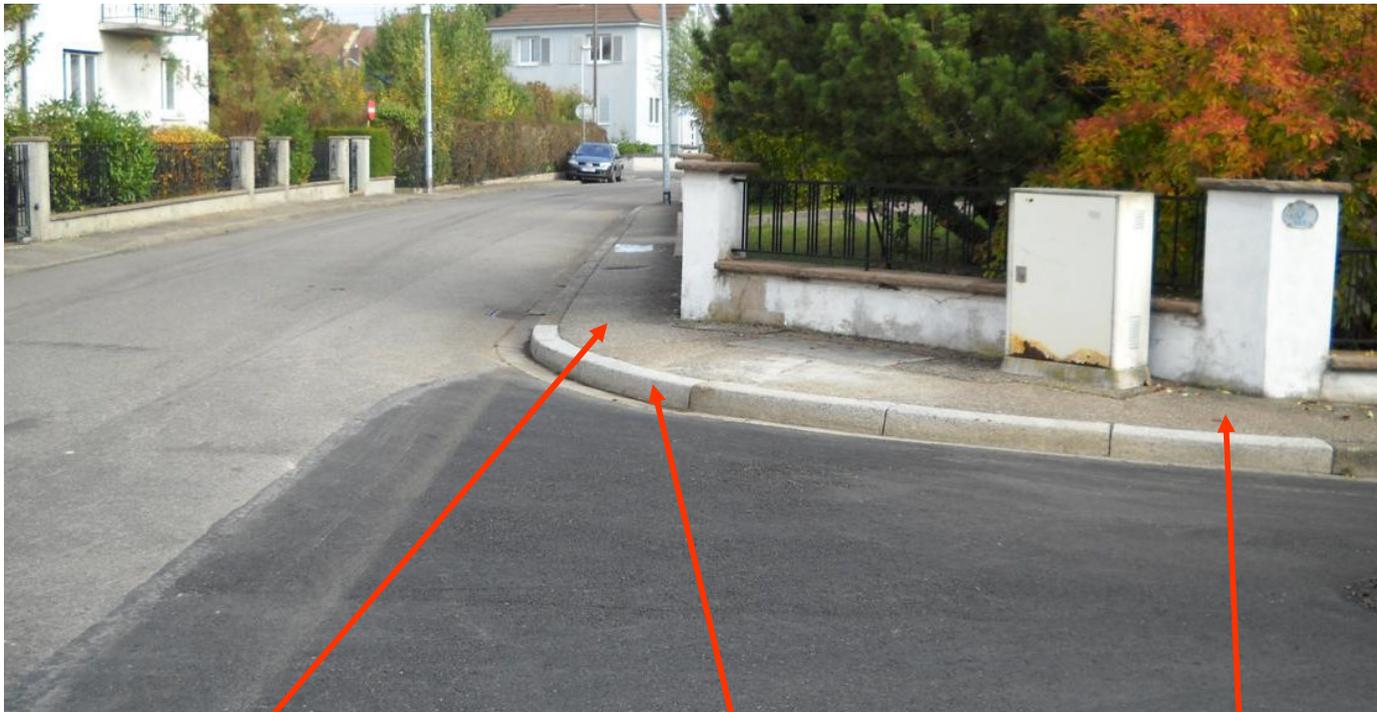
Aucune indication à destination des personnes malvoyantes ou aveugles.

Absence d'abaissement du trottoir

Rétrécissement rendant difficile le passage en fauteuil.

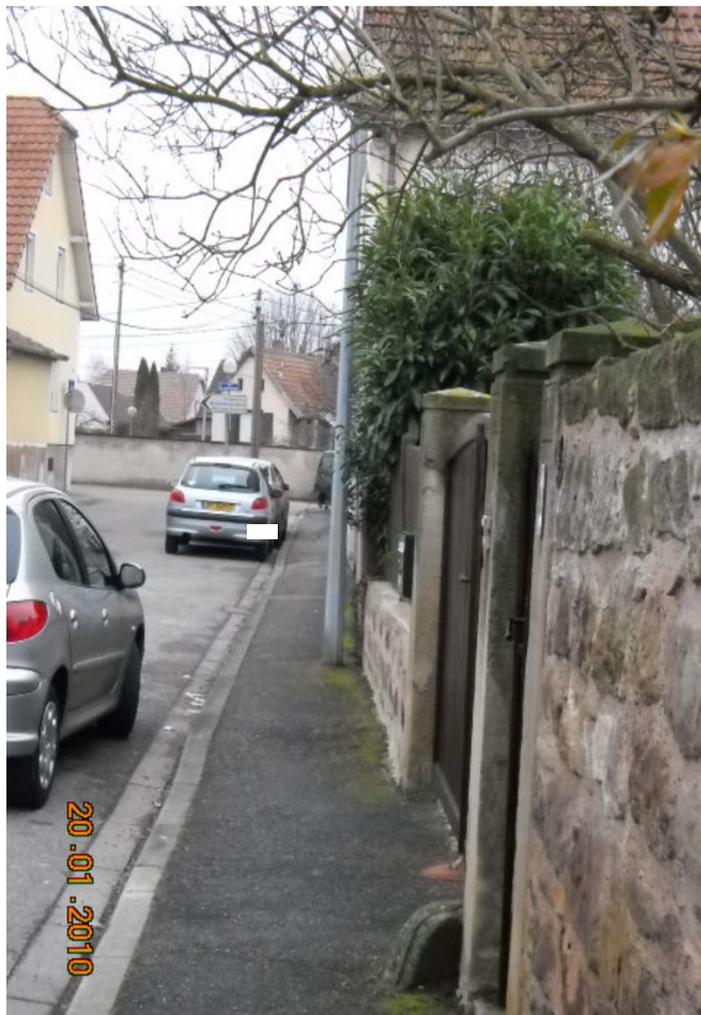
Végétation débordante sur le domaine public

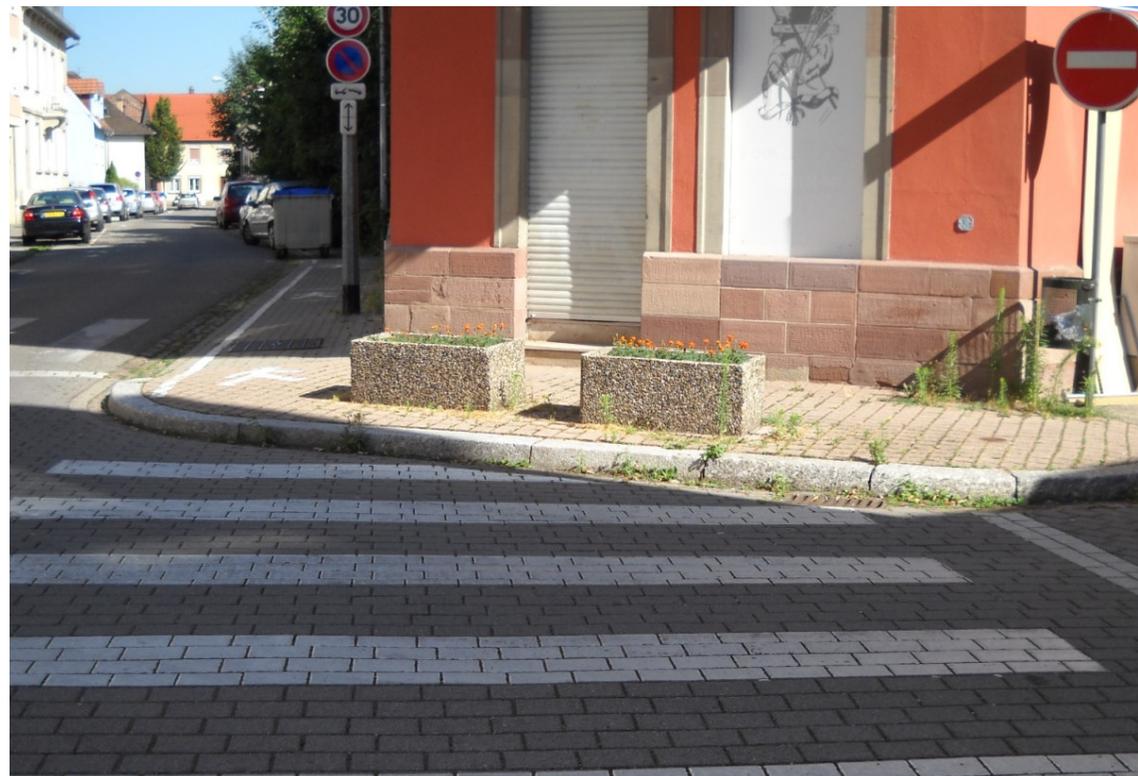
Passage piétons neutralisé par excès de protection contre les véhicules.

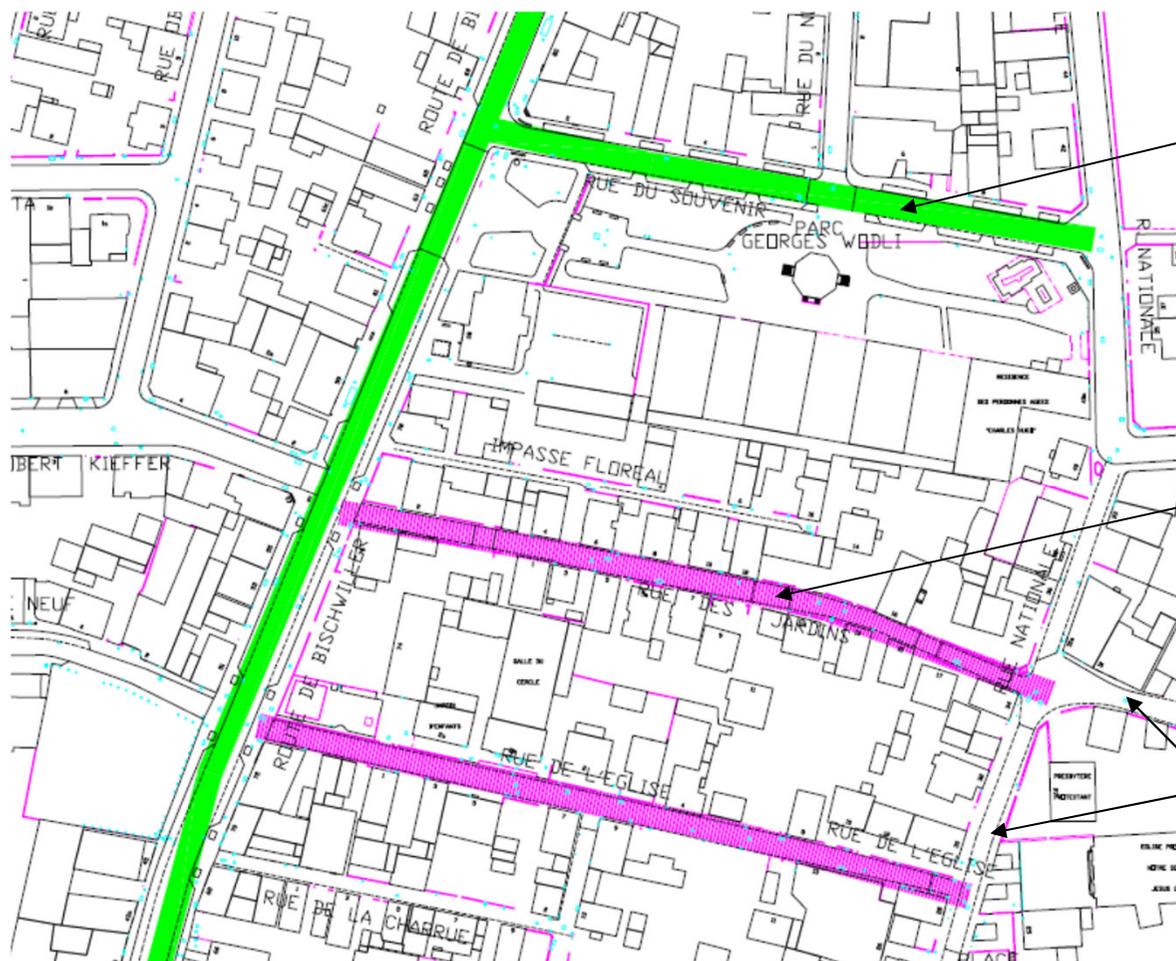
Hiéarchisation des secteurs

Couleur verte indiquant les rues qui forment le secteur prioritaire

Couleur rose indiquant les rues qui forment le secteur de proximité

Couleur blanche représente le reste du territoire de la commune.

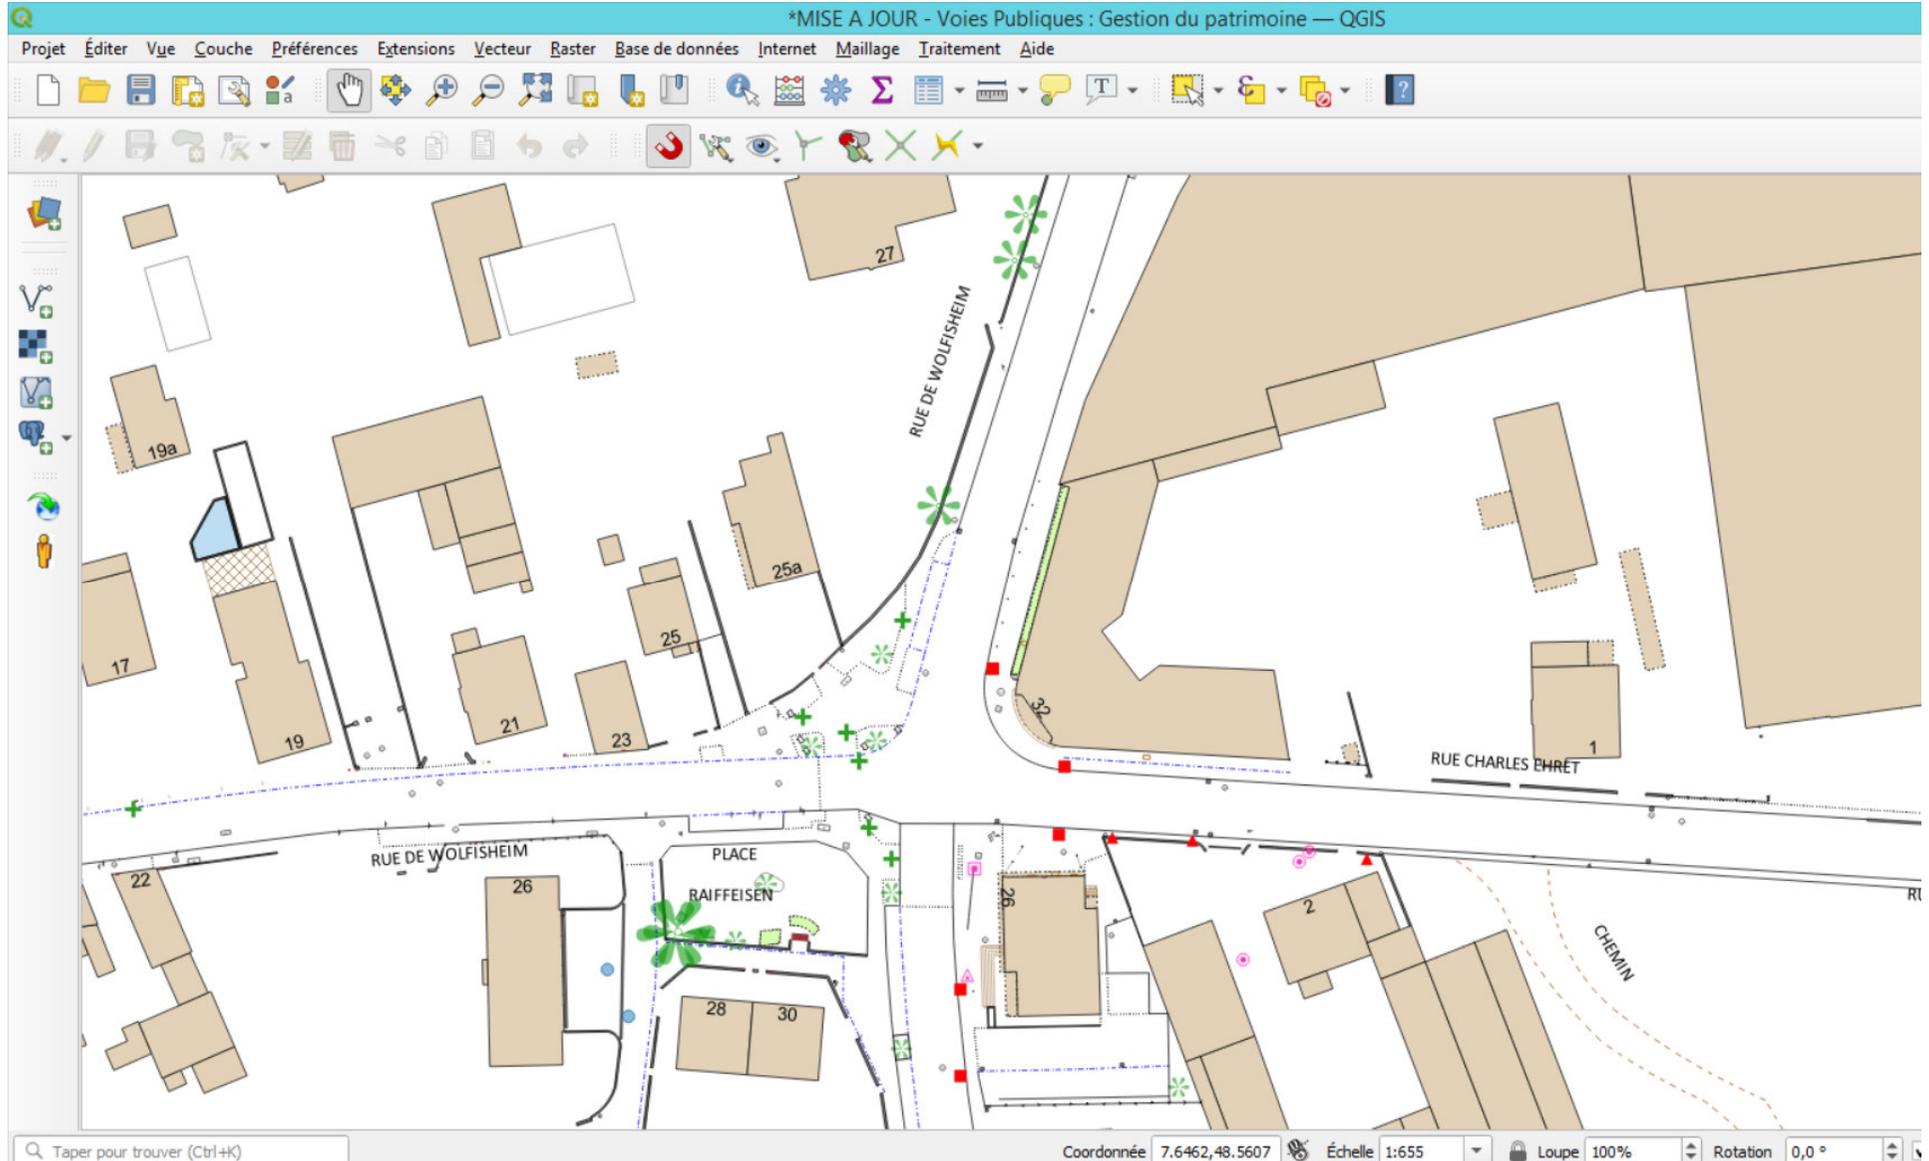
Représentation sous Qgis

- ☑ La mise à jour consiste à préciser l'année de résolution pour l'anomalie considérée sans jamais supprimer l'anomalie de la base de données.
