PCRS, OÙ EN SOMMES-NOUS EN GRAND EST AVANT LES ÉCHÉANCES DE  
2026 ?

# IA et photographie aérienne HR

## USAGES DÉRIVÉS DU PCRS

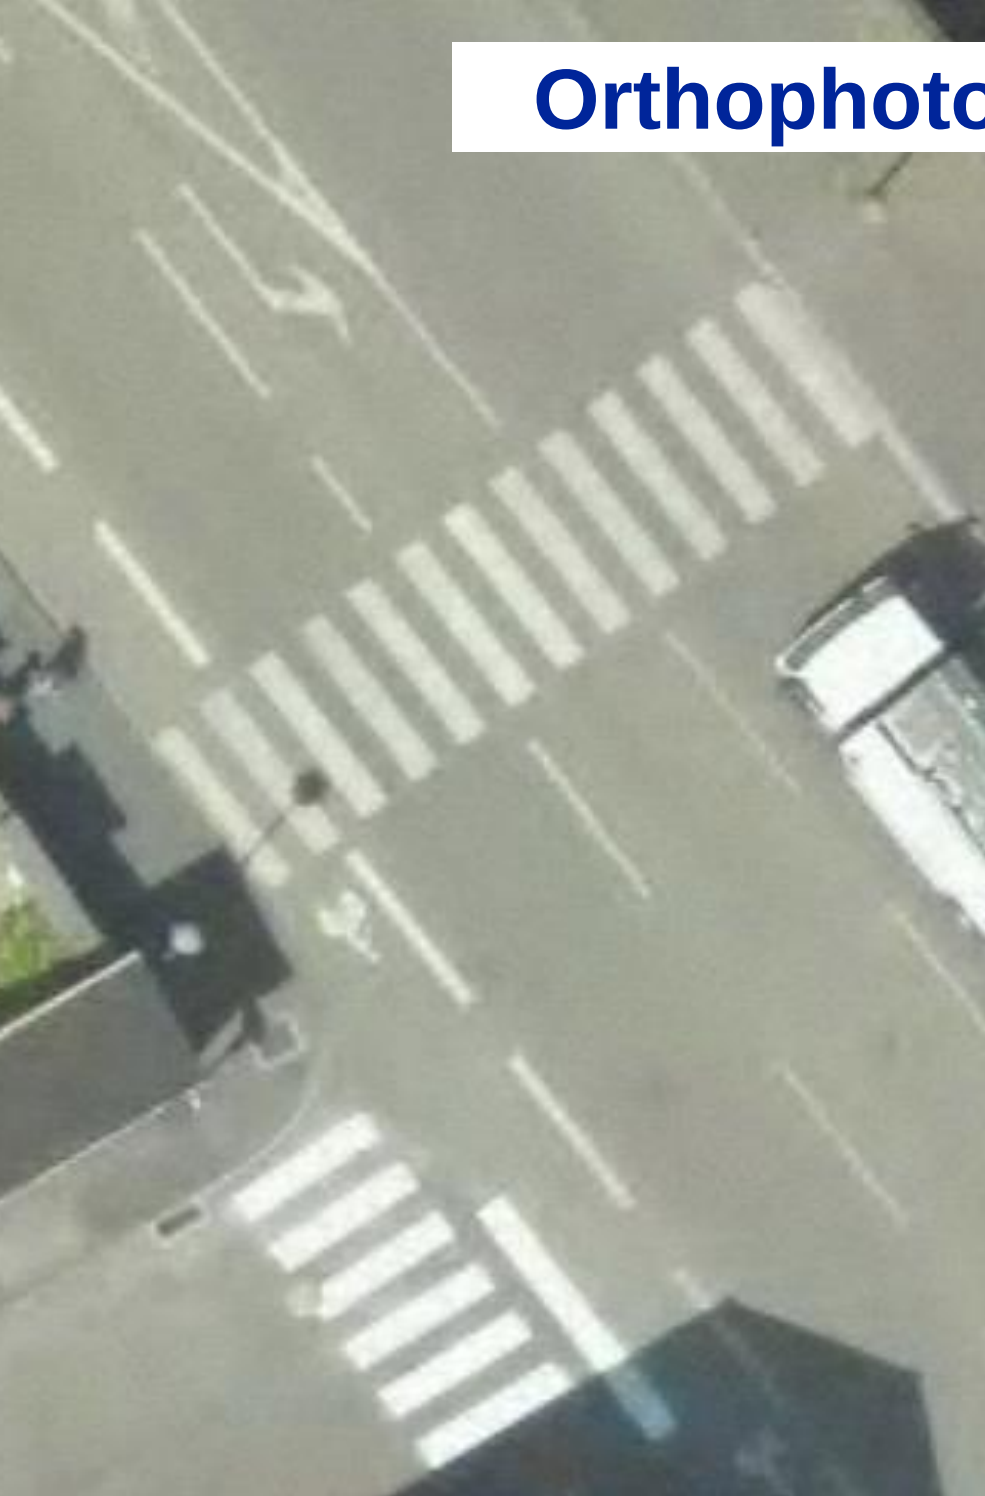
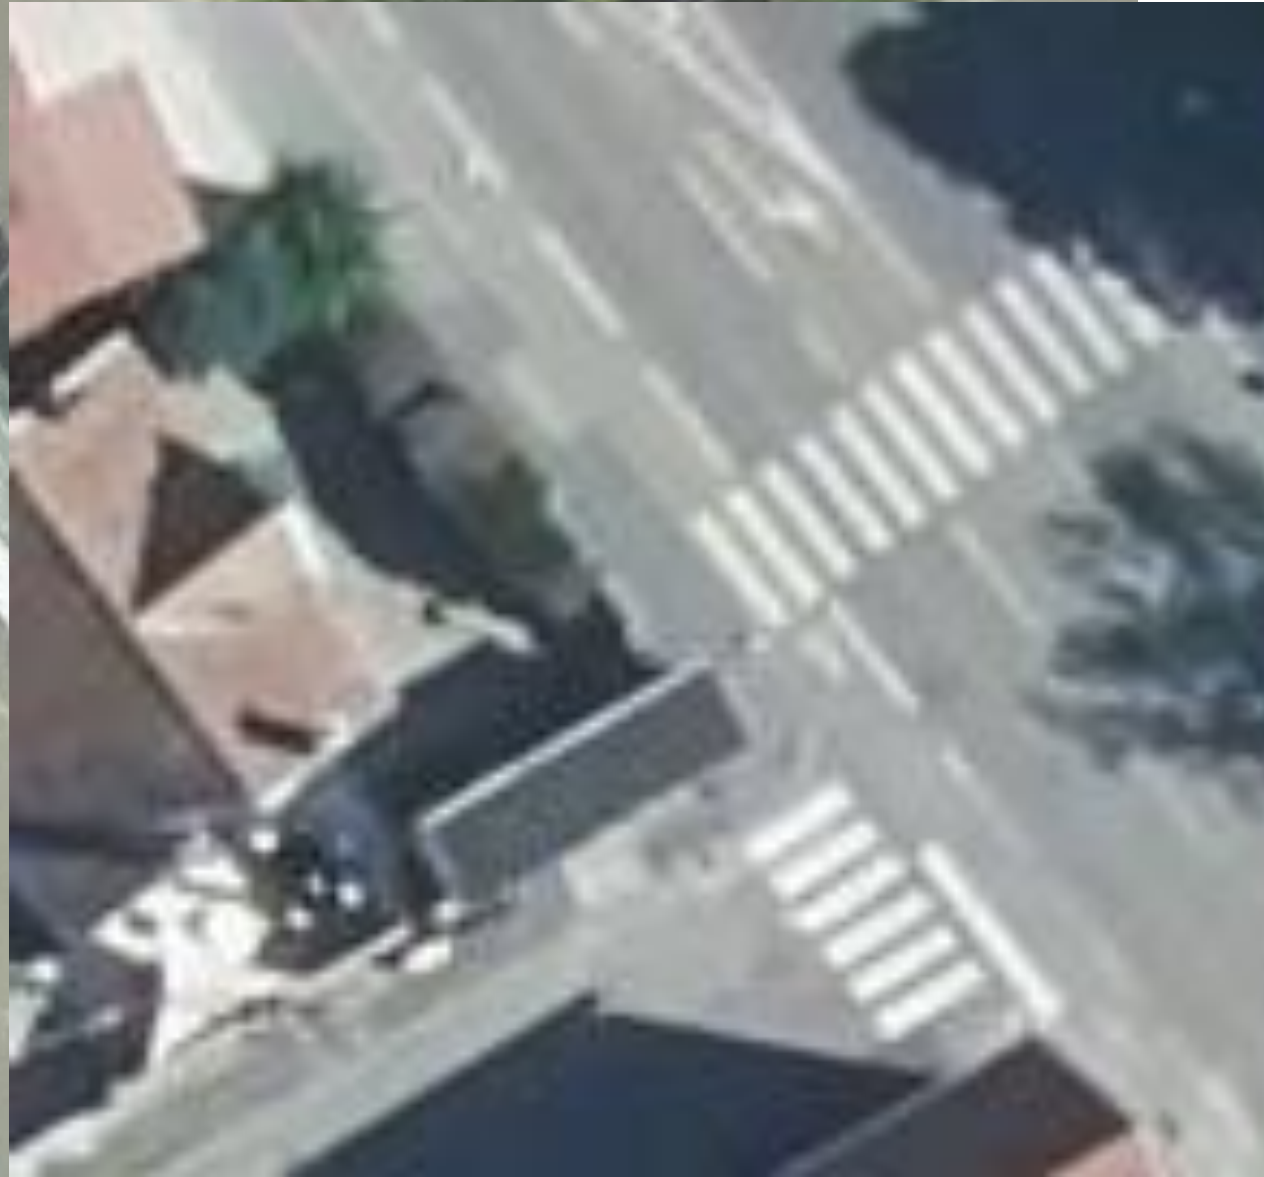
# Orthophoto 5 cm vs 20 cm

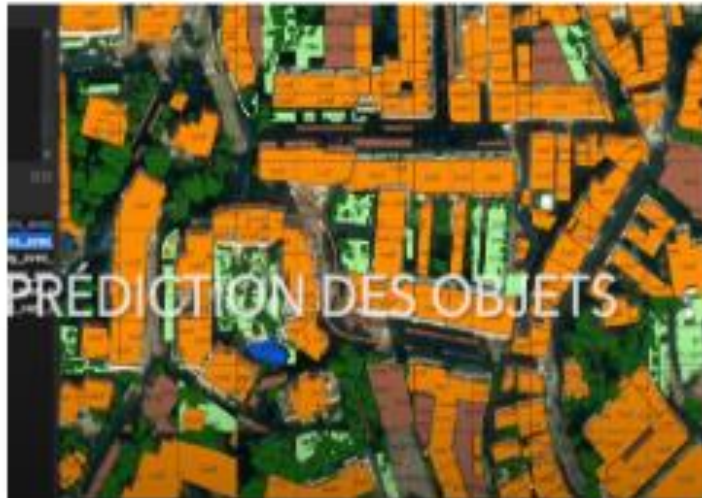
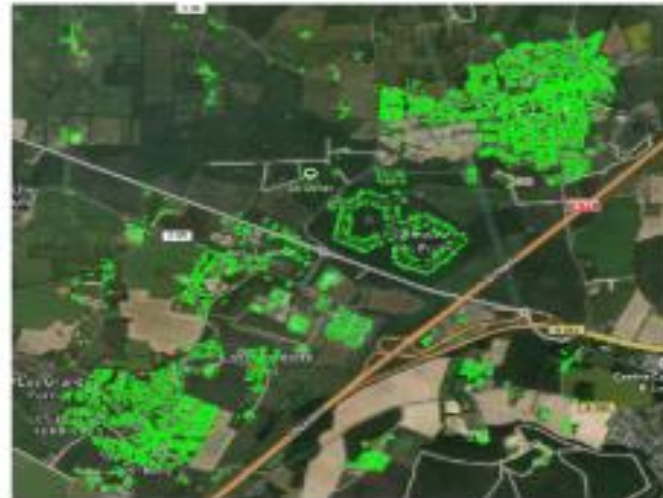
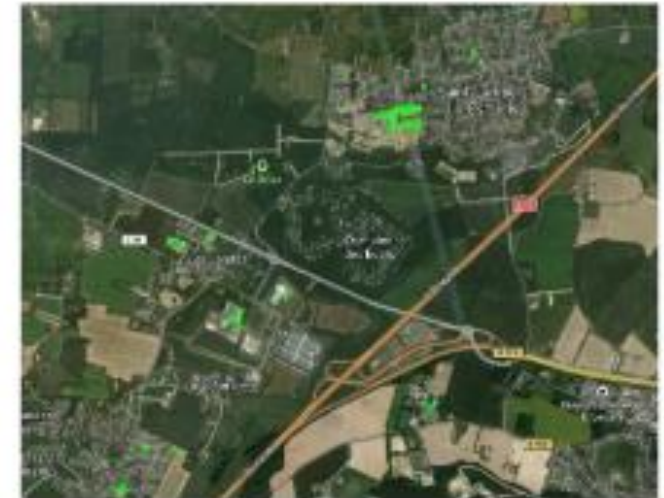
# Usage PCRS 1 : Rapport de mutation du bâti (PLU/ZAN) - Artificialisation & Potentiel de Désimperméabilisation

Total Bâti 2021 de la zone en m2 : 236 216

| Nombre de bâtis 2021 | Nombre de mutations 2021_2022 | Nombre de mutations 2022_2023 |
|---|---|---|
| 2 397 | +102 | +92 |
| +95 | -4 | +3 |

| Nouvelles constructions 2021_2023 | Nombre de destruction 2021_2023 | Nombre d'extension 2021_2023 |
|---|---|---|
| +4 684 (+1,98%) | 158 (-0,067%) | 2 234 (+0,95%) |
| 22 000 | 3 983 | 2 858 (+11%) |

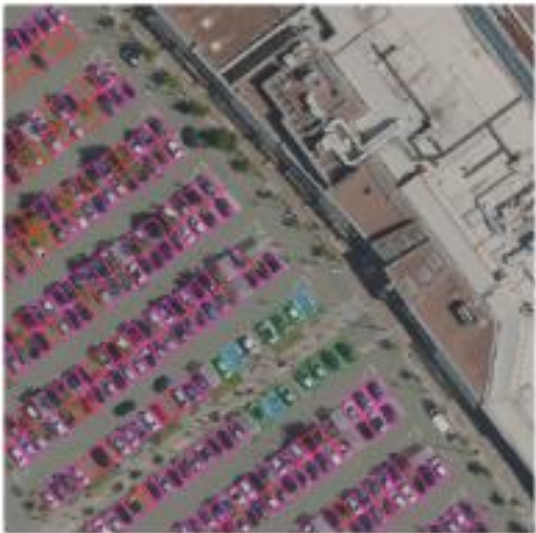
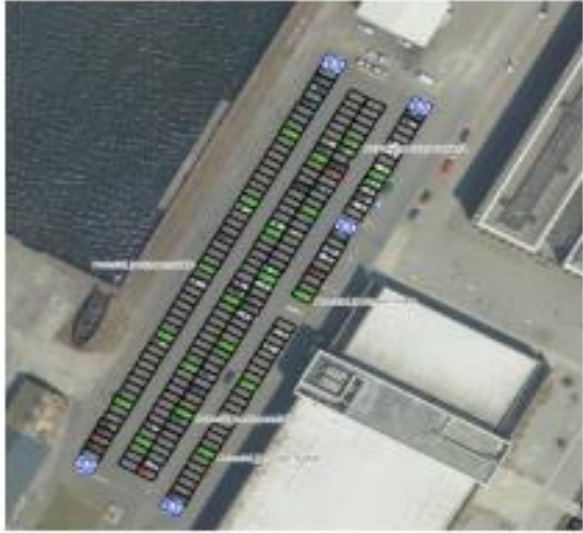
# Usage PCRS 2 : Rapport d'analyse parkings (Climat & Resilience / ENR) Comptabilisation / Occupation / Potentiel Solaire

| Nombre de places détectées | Nombre de places Standard | Nombre de places PMR |
|---|---|---|
| 21 442 | 20 941 | 501 |
| 15% | 18% | 8% |

| Nombre de parking et superficie en m2 | Nombre de parking sans marquage | % de parking sur la superficie de la commune |
|---|---|---|
| 681 (586 297) | 31 | 7,6% |
| 230 | 561 146 | +4,4% |

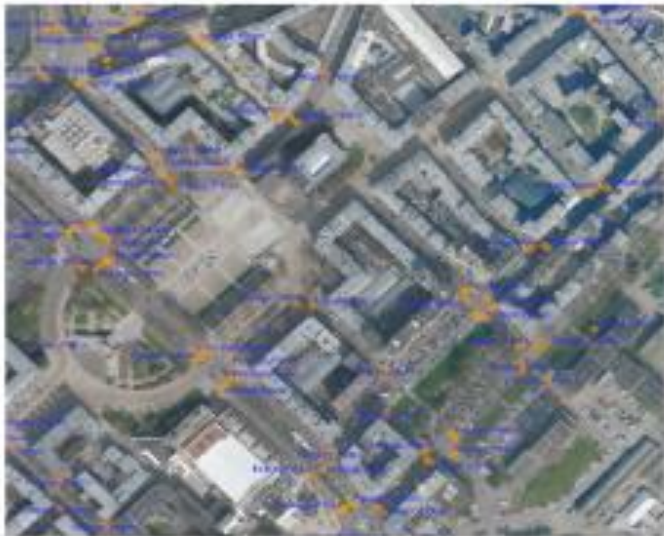
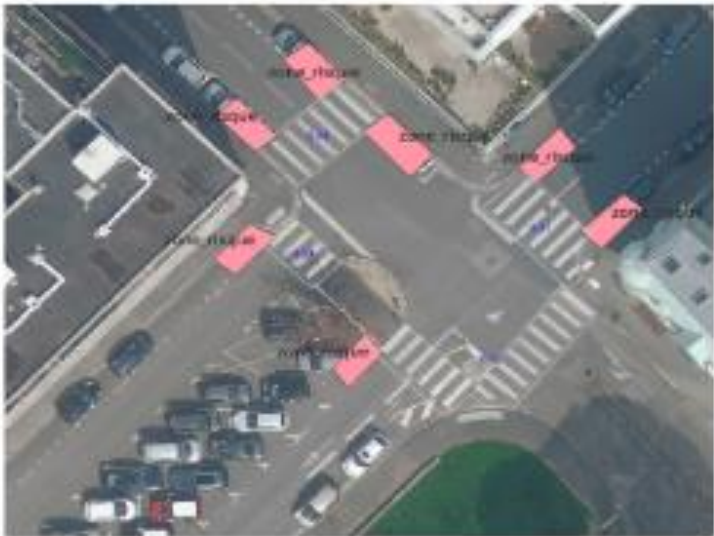
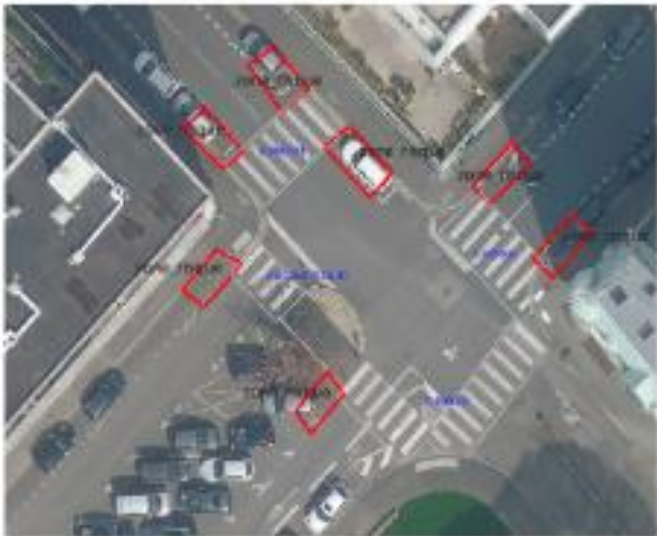
# Usage PCRS 3 : Rapport d'analyse Passages Piétons (Loi LOM)

## Mapping / Visibilité / Usure

| Passages piétons à risque | Passages piétons à risque extrême | Passages piétons nettement dégradés |
|---|---|---|
| 43% | 27% | 36% |

| Nombre de passages piétons détectés | Nombre de zones à risques | Nouveaux passages piétons 2019_2023 |
|---|---|---|
| 2 310 | 993 | +54 |

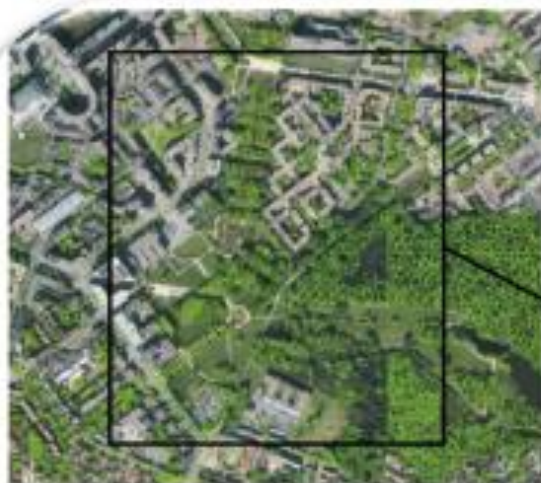
1. Détection et individualisation  
des arbres  
-  
Ortho PCRS

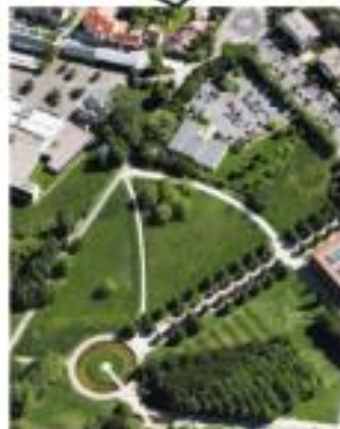
2. Complément  
d'individualisation sur  
-  
Ortho Oblique

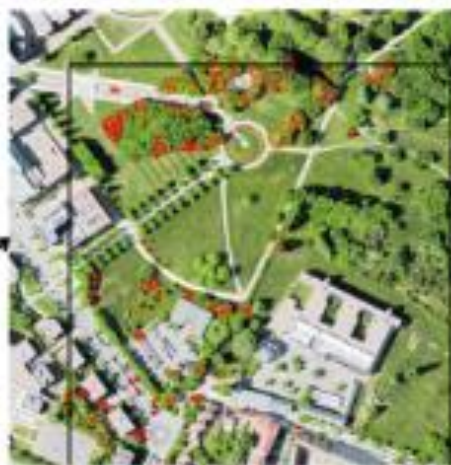
3. Arbres individualisés sur  
Ortho  
Arbres individualisés ajoutés  
par Ortho Oblique

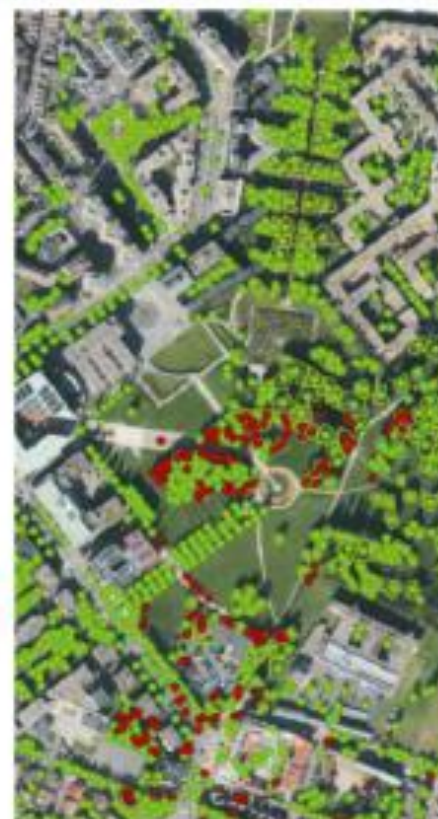
4. Génération d'une  
couche de ponctuels  
exhaustive

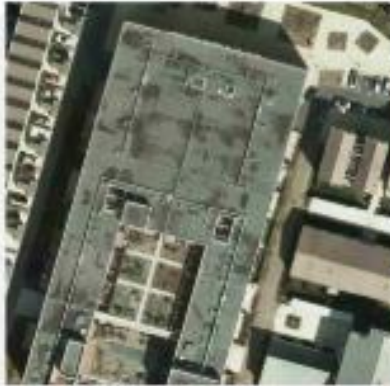
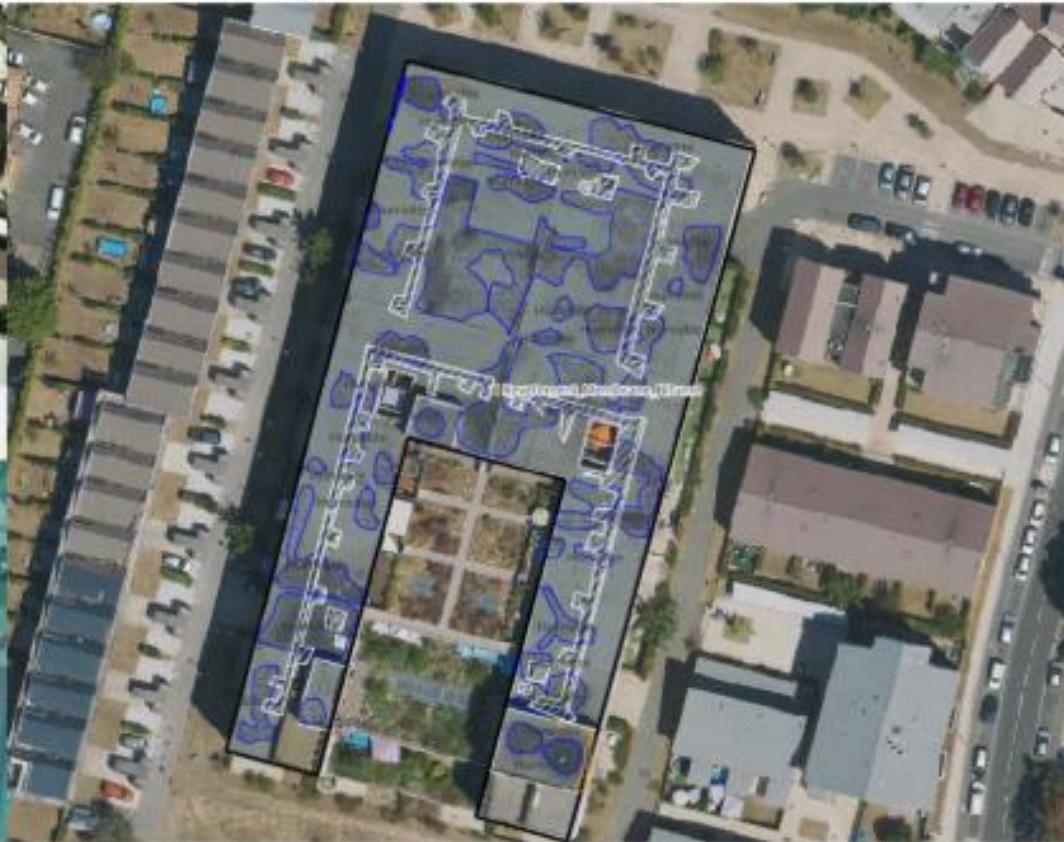
# Usage PCRS 5 – Notifiez les risques toitures par IA

Vue Historique 2018

source : Image HD 5cm - Avril 2024

Vue Infrarouge

**SURFACE TOTALE : 7 622 M2**

**RÉVÈTEMENT 1 : MEMBRANE\_BIT**  
**RÉVÈTEMENT 2 : NEANT**

**HÉTÉROGÉNÉITÉ DES RÉVÈTEMENTS :**  
REVÈTEMENT PRINCIPALE : 100%  
REVÈTEMENT SECONDAIRE : 0%

**TYPE : PLAT**

**PENTE : 0°**

**TAUX D'USURE / MOISSISSURE: 18%**

**TAUX D'HUMIDITÉ : 34%**

**MUTATION HUM : DEGRADATION**

**FISSURE CASSURE : NEANT**

**NOTE DEGRADATION GLOBALE : 30%**

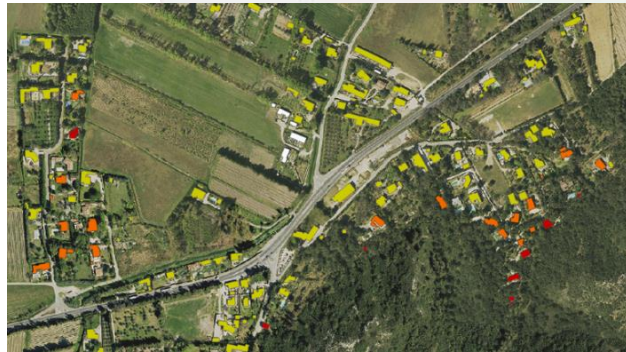
ANALYSE TOITURE

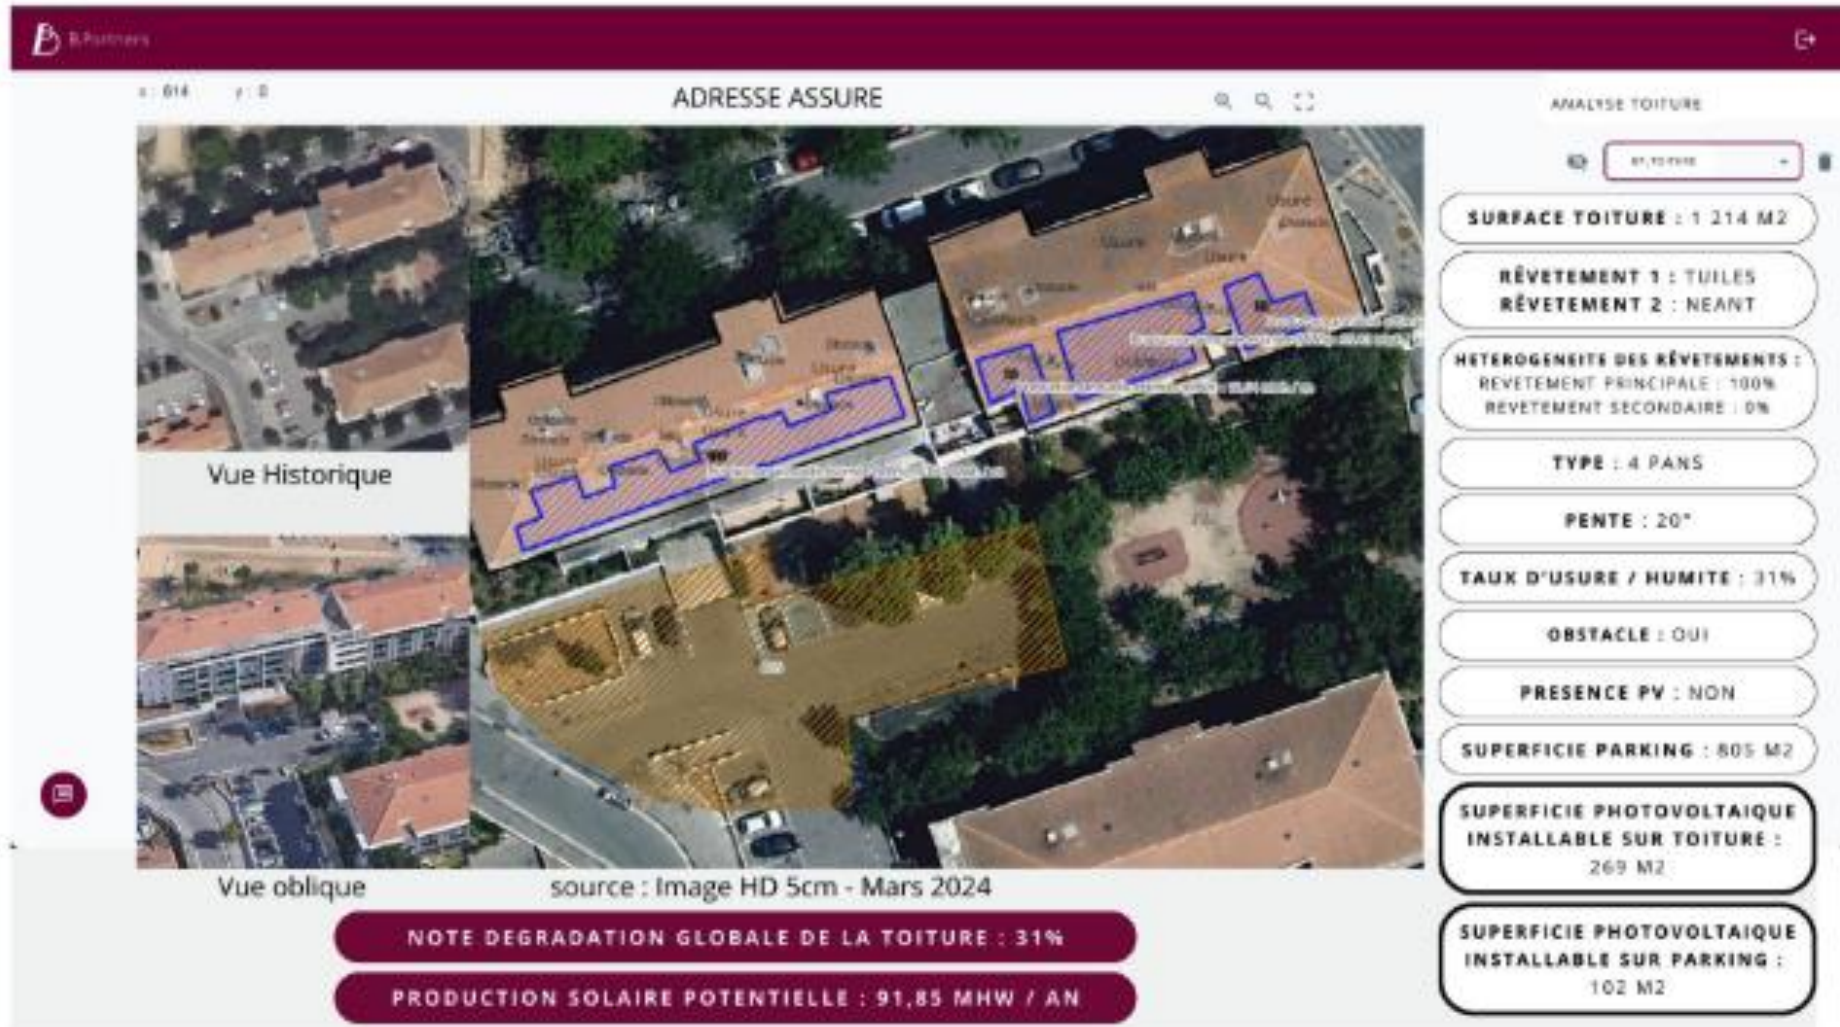
# Usage PCRS 6 : Détection des installations photovoltaïque et calcul du potentiel solaire supplémentaire installable sur la zone

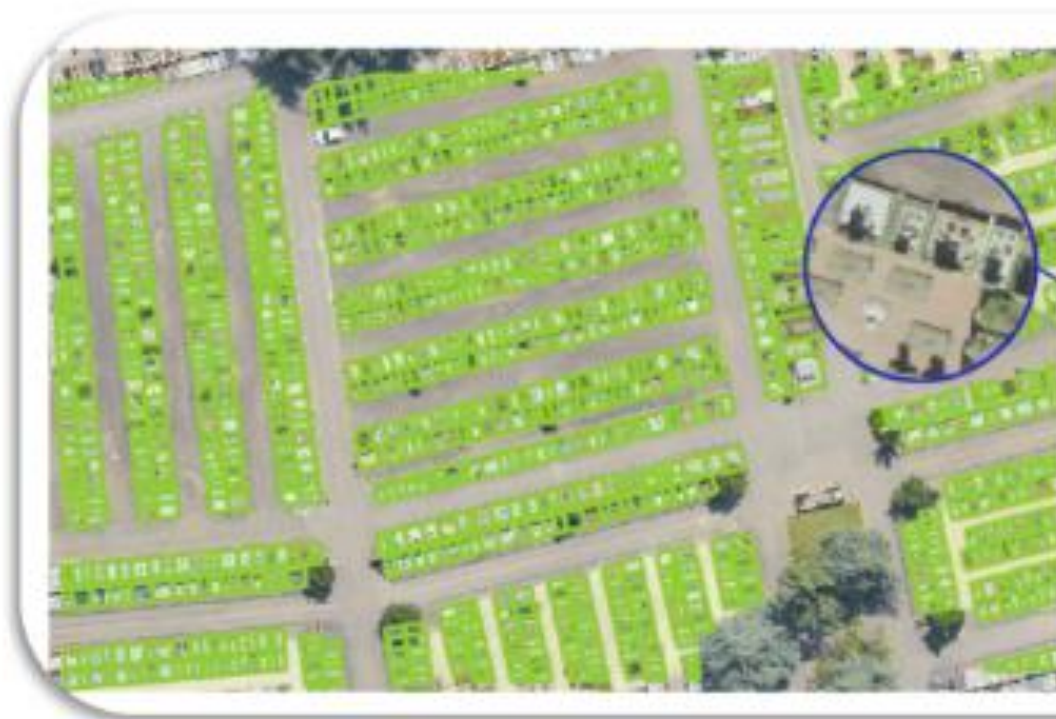
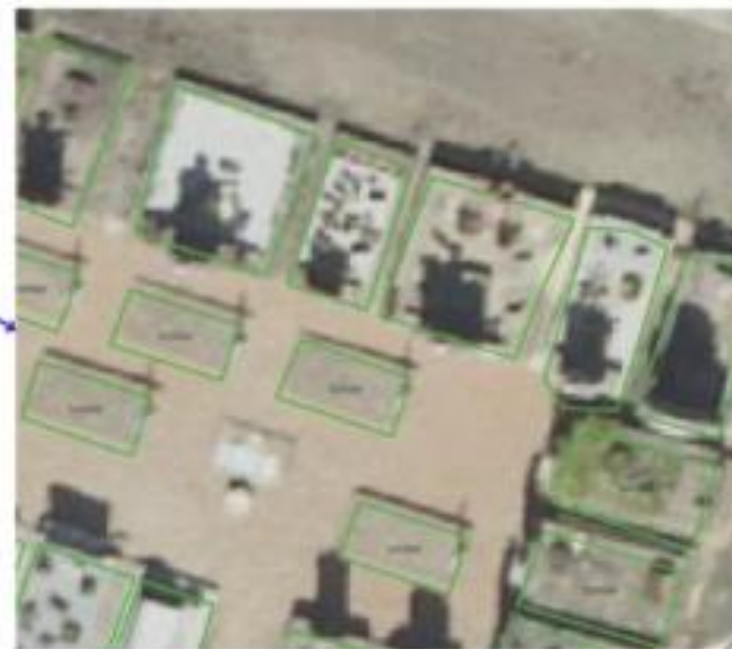
## Usage PCRS 7 : Numérisation du patrimoine - Cimetière

**1. Détection et Géométrisation des concessions  
À grande échelle**
